# RÉHABILITATION DES DÉPENDANCES DU MANOIR DES RENAUDIÈRES

Les renaudières à CARQUEFOU

**Programme**  
Restauration et rénovation d'anciens  
bâtiments du XVI<sup>e</sup> au XIX<sup>e</sup> siècle  
(logement, remises, salles, four à pain).  
Réhabilitation en salles d'exposition et  
de réunion, four à pain et bureaux.

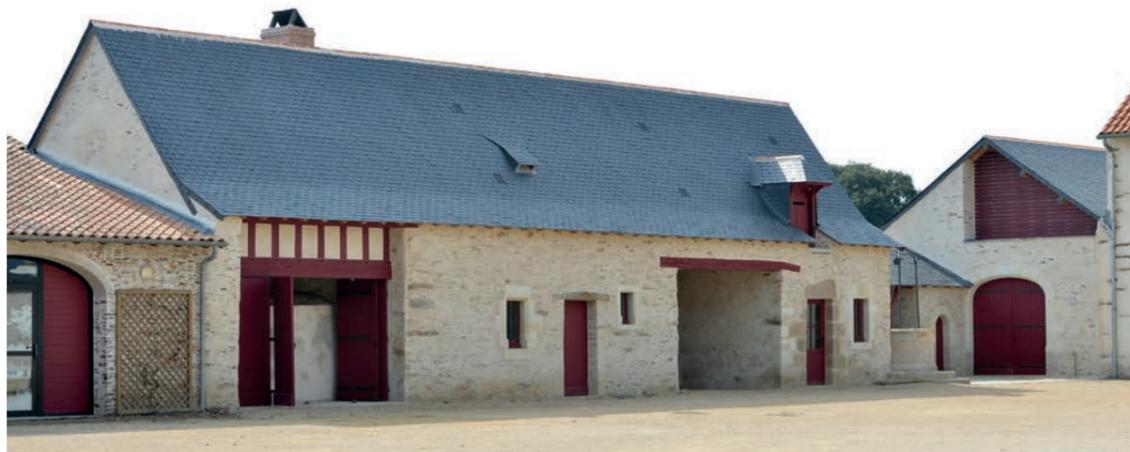
Façade sur cour de l'ancien logement et de la boulangerie (façade à pan de bois restituée), aile sud de l'ancien manoir

- le mur en pierres et la structure de plancher de la boulangerie, de construction tardive, et dont la conception maladroite occasionnait des désordres importants sur les maçonneries en place et sur le four à pain, a été démolie. Ce qui a révélé une structure préexistante en pans de bois, en mauvais état, qui a pu être restituée.

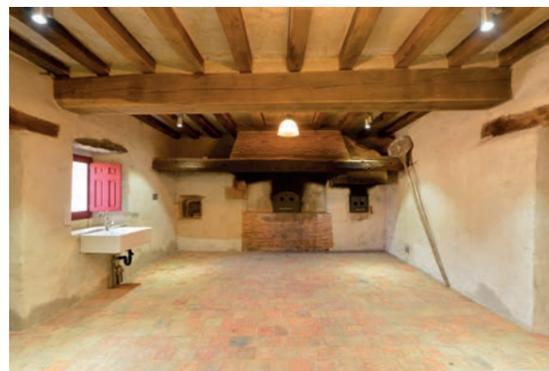
La boulangerie et les fours à pain et à pâtisserie restaurés

- le four à pain réalisé en voûte de briques était en mauvais état et hors d'usage, avec des dommages consécutifs au système de poutraison du plancher qui appuyait dessus. Destiné à être remis en service pour des occasions festives, cet ensemble constitué de deux fours, dont un grand de 2,75 m de diamètre, et un plus petit à usage de four à pâtisserie, a été entièrement déposé, puis remonté à la terre avec des briques neuves. La même terre issue de la dépose a été réutilisée pour le nouveau four.

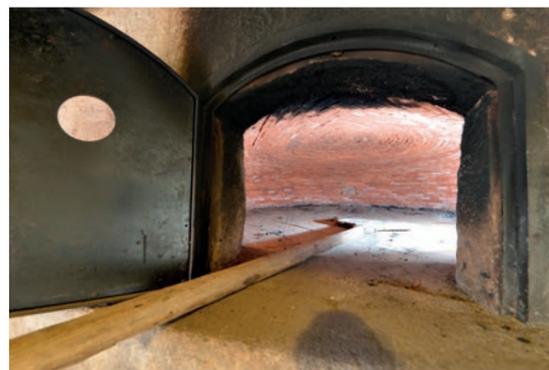
Vue sur l'intérieur du four à pain, sa sole et sa voûte en briques réfractaires.

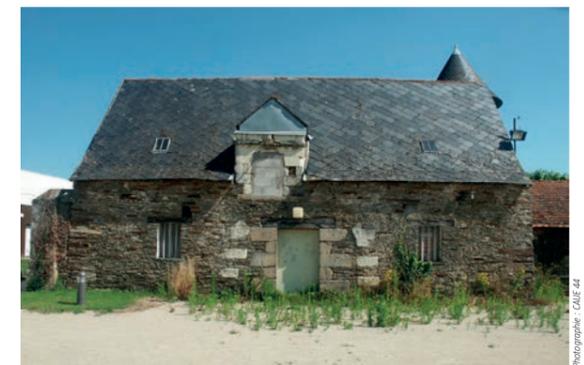
- la lucarne en façade sud du bâtiment du « Cors de Chasse », était très dégradée, les moulurations avaient en partie disparu, et elle présentait une physionomie avec un fronton triangulaire. Or, des photographies du début du XIX<sup>e</sup> siècle la montraient surmontée d'un tympan semi-circulaire. L'analyse de cette photographie nous a permis de la dessiner et de la restituer telle qu'elle avait été. L'architecture de cette lucarne apparaît cependant incongrue, implantée sur un ouvrage secondaire de dépendance (remise, étable, écuries,...). Nos analyses nous conduisent à penser qu'il s'agit d'un élément de réemploi, issu du logis principal qui devait présenter à l'origine un étage supplémentaire percé de plusieurs lucarnes de ce type, avant d'être peu à peu démantelé et reconfiguré en logis de ferme.

Le bâtiment et sa lucarne transformée. Photographie avant travaux.

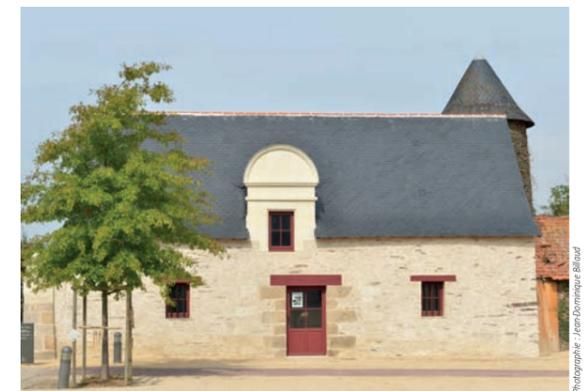
Le bâtiment et sa lucarne reconstituée.
