# RÉHABILITATION DES DÉPENDANCES DU MANOIR DES RENAUDIÈRES

Les renaudières à CARQUEFOU

**Programme**  
Restauration et rénovation d'anciens  
bâtiments du XVI<sup>e</sup> au XIX<sup>e</sup> siècle  
(logement, remises, salles, four à pain).  
Réhabilitation en salles d'exposition et  
de réunion, four à pain et bureaux.

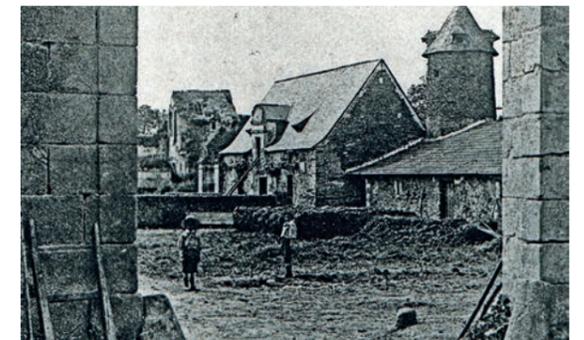
- la lucarne en façade sud du bâtiment du « Cors de Chasse », était très dégradée, les moulurations avaient en partie disparu, et elle présentait une physionomie avec un fronton triangulaire. Or, des photographies du début du XIX<sup>e</sup> siècle la montraient surmontée d'un tympan semi-circulaire. L'analyse de cette photographie nous a permis de la dessiner et de la restituer telle qu'elle avait été. L'architecture de cette lucarne apparaît cependant incongrue, implantée sur un ouvrage secondaire de dépendance (remise, étable, écuries,...). Nos analyses nous conduisent à penser qu'il s'agit d'un élément de réemploi, issu du logis principal qui devait présenter à l'origine un étage supplémentaire percé de plusieurs lucarnes de ce type, avant d'être peu à peu démantelé et reconfiguré en logis de ferme.

Le bâtiment « cors de chasse » et sa lucarne à tympan semi-circulaire. Photographie du début du XIX<sup>e</sup> siècle.
