## Fontaine de Bettrechies

3 r Meurain 59570, Bettrechies

Restauration de la fontaine

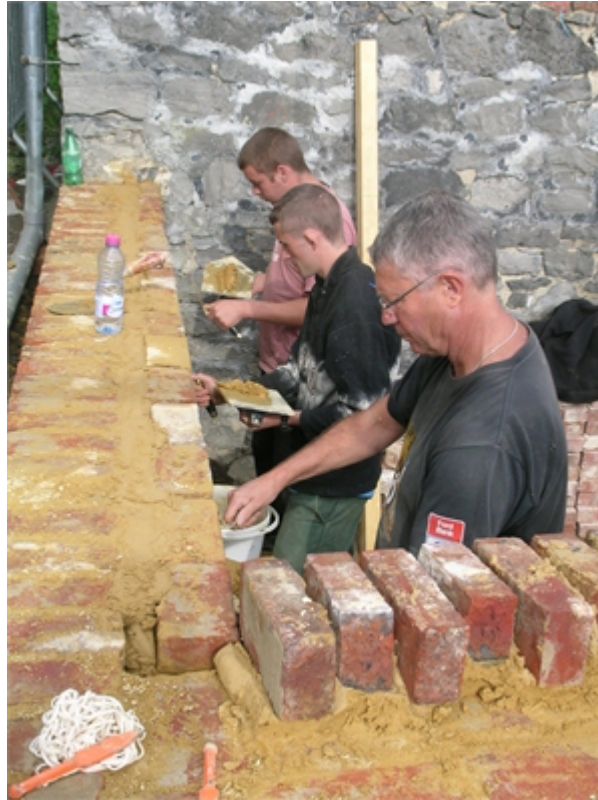
La fontaine présente une typologie particulière :

- Un premier bassin, de petite dimension (87cm x 81cm), couvert par une dalle béton,
- Un second bassin, de dimensions plus importantes (95cm x 119cm). Ce bassin est ceint par des margelles de pierre bleues équarries et polies.

Une observation attentive des dispositions en place permet de comprendre l'évolution de la fontaine. Initialement, la fontaine était constituée d'un seul bassin. Il s'agissait de l'actuel second bassin qui se prolongeait en amont. Par la suite, un bassin plus petit a été créé en amont afin d'approvisionner un puits privé dans la ferme.

- démontage/remontage à 80% du mur de soutènement, avec ajout de 3 barbacanes pour favoriser le drainage du mur
- réfection de l'étanchéité des bassins
- réfection de l'accès à la fontaine (emmarchement)
- restitution du pavage grès/pierre bleue, en harmonie avec les pavages observés sur la commune et sur la cour de ferme voisine.

- recherche d'une teinte de mortier proche des mortiers observés sur la commune : teinte « sable » obtenue par mélange de plusieurs sable au mortier de chaux
- pose du pavage de manière traditionnelle sur mortier sec de chaux.
